# Verkehrssituation Brünigstrasse Sarnen

Patrick Eberling  
Bern, 2025

Road Safety Inspection  
129999

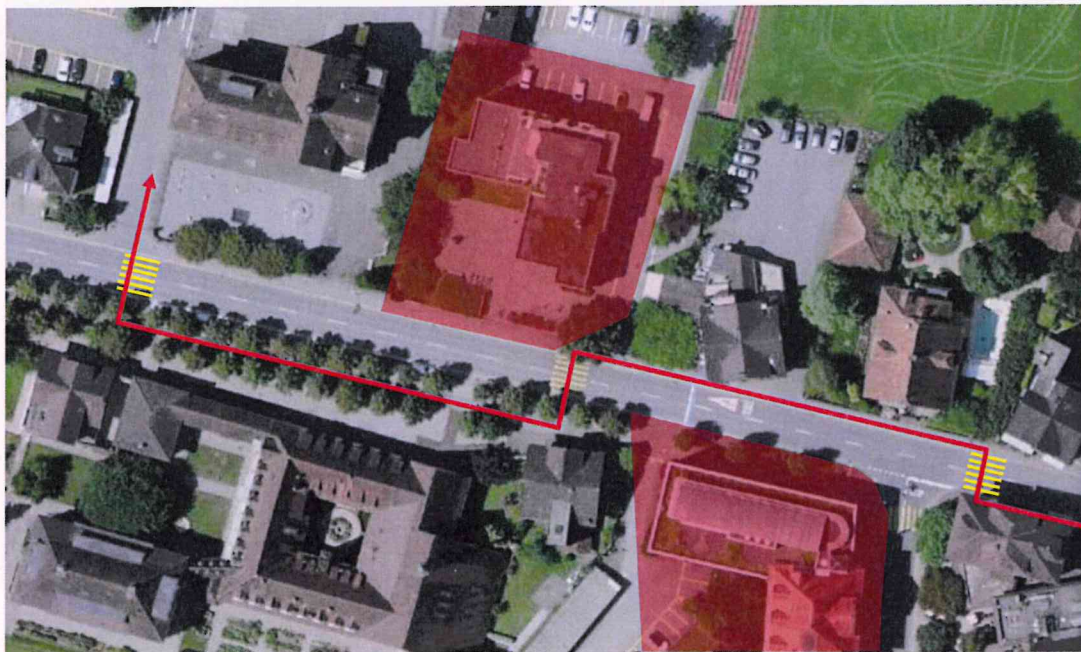
Abbildung 2: Drei Querungen

Dies führt zur Situation, dass Fussgänger, welche vom Zentrum entlang der östlichen Seite der Fahrbahn auf dem Trottoir in die Schule, den Kindergarten oder ins prov. Gemeindehaus gelangen wollen, dreimal die Strasse überqueren müssen (Siehe Abbildung 2: Drei Querungen). Wenn die Fussgänger vom Zentrum entlang der westlichen Fahrbahnseite gehen, müssen sie immer noch zweimal die Fahrbahn überqueren. In jedem Fall entstehen durch die Baustellen für den Fussgänger zwei neue Querungen der Fahrbahn.

Offensichtlichste Sicherheitsdefizite während der Zeit der Baustellen sind die Schliessungen der Trottoirabschnitte, versetzt auf beiden Seiten der Strasse. Dies führt dazu, dass die Fahrbahn von Norden kommend jeweils zweimal mehr überquert werden muss. Mehr als 70 % aller Fussgängerunfälle geschehen beim Queren der Fahrbahn, weniger als 10 % der Unfälle geschehen beim Entlanggehen. Für Schulkinder bis 8 Jahre ist das Überqueren der Fahrbahn sehr schwierig und über einen Fussgängerstreifen ohne Mittelinsel bei einem DTV von 8000 Fahrzeugen unzumutbar.

Die dreifache Querung der Fahrbahn, wie in Abbildung 2 aufgezeigt, ist ein betreffend Fussgängersicherheit nicht haltbar. Aber auch wenn die Trottoirs geöffnet werden, besteht bei der Baustelle Gemeindehaus die Ein- und Ausfahrt für Lastwagen und andere Baustellenfahrzeuge über das Trottoir. Mit einer Temposignalisation von 30 km/h kann die Sicherheit für die Fussgänger im betrachteten Perimeter erhöht werden. Für diesen stark frequentierten Schulhausbereich sollte die Geschwindigkeit zumindest während der Baustellen auf Tempo 30 reduziert werden. Eigentlich sieht das Modell 30/50 eine Reduktion der signalisierten Geschwindigkeit auf 30 km/h auch ohne Baustelle im dicht bebauten Kernbereich der Gemeinde vor.

Es kann aus sicherheitstechnischen Überlegungen nicht akzeptiert werden, dass die Fusswegführung infolge der beiden Baustellen dreimal über die Kantonsstrasse führt. Im Sinne der VSS 40 886 muss dem Fussgänger zwingend auch im Baustellenbereich eine sichere Längsführung angeboten werden. Diese Forderung ist umso wichtiger, weil es sich im Schulhausbereich oft auch um Kinder als Fussgänger handelt.

Aus diesem Grund sollen im zu priorisierenden Fall die Baustelle beim Gemeindehaus sowie die versetzt gegenüberliegende Baustelle bei der ehemaligen Kantonalbank so organisiert werden, dass die Baustellenabschränkungen entlang dem hinteren Trottoirrandstein gestellt werden können. Für die Fussgänger ist beidseitig der Kantonsstrasse ein mindestens 2 m breites Trottoir freizuhalten.

Dass die Fussgänger (insbesondere die Kinder auf dem Schulweg) die Fahrbahn der Kantonsstrasse dreimal überqueren müssen, kann aus sicherheitstechnischer Sicht nicht akzeptiert werden. Durch die Öffnung der beiden Trottoirs zu beiden Seiten der Brünigstrasse und eine sorgfältige Organisation des ein- und ausfahrenden Baustellenverkehrs über das Trottoir in die Gemeindehausbaustelle, erhalten die Fussgänger eine sichere Führung im betrachteten Abschnitt zurück.

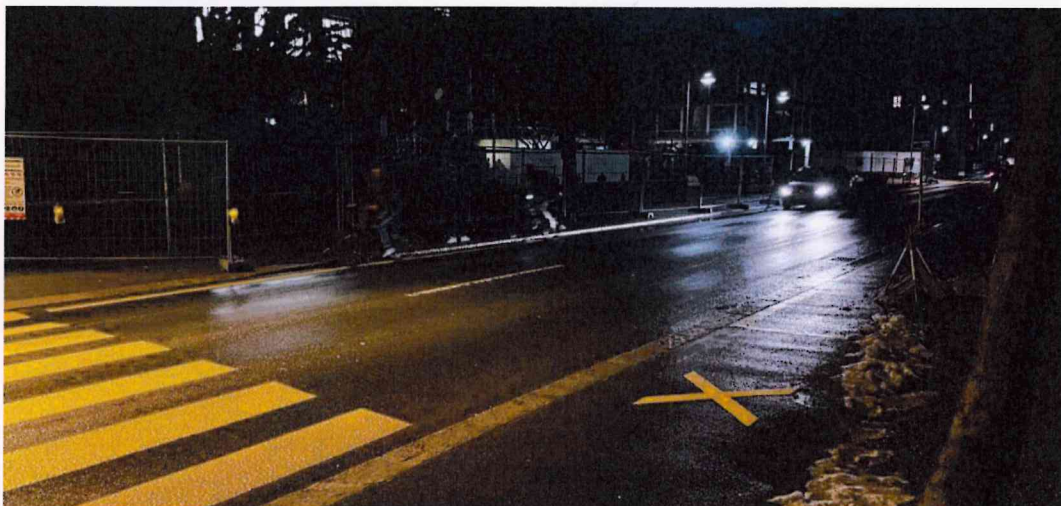
Abbildung 3: Fussgängerstreifen beim Schulhaus mit Längsparkierung

Ein grosses Sicherheitsdefizit sind auch die Längsparkfelder, welche entlang der östlichen Fahrbahnseite zwischen der Baumreihe und dem Fahrbahnrand bestehen. Die zwei dem östlichen Annäherungsbereich nächstgelegenen Parkfelder können zwar nicht mehr zum Parkieren benutzt werden. Trotzdem kann sich durch die Belegung der restlichen Parkfelder die Sichtweite in den Annäherungsbereich zum Fussgängerstreifen Schulhaus auf ca. 40 m reduzieren (siehe Abbildung 3).

Bei einer Geschwindigkeit von 50 km/h wird eine Sichtweite von 55 m gefordert.

Es muss damit gerechnet werden, dass durch die Ein- und Ausfahrten bei der Baustelle Gemeindehaus in stark belasteten Zeiten ein Rückstau über den Fussgängerstreifen beim Schulhaus hinaus entsteht. Beim Überqueren des Fussgängerstreifens kann es sein, dass die Sicht auf Fussgänger durch stehende Fahrzeuge für die Fahrzeuglenker, welche in die andere Fahrtrichtung fahren, verdeckt ist. Aus diesem Grund soll dieser Fussgängerstreifen mit einer Mittelinsel gesichert werden.

Als provisorische Absicherung des Fussgängerstreifens mit einer Mittelinsel soll das Trottoir auf der Seite des Schulhauses bestehen bleiben. Die Mittelinsel soll eine minimale Breite von 1,5 m aufweisen. Die Durchfahrtsbreite kann im provisorischen Fall 3 m betragen, falls dies auch für die Schneeräumung möglich ist. Besser – auch für die Velofahrer auf der Brünigstrasse – wäre jedoch eine Durchfahrtsbreite von 3,5 m. Die zusätzliche Breite von 1,5 m (für die Mittelinsel) kann durch das Aufheben der Längsparkierung auf der östlichen Seite der Fahrbahn gewonnen werden. Zwischen dem neuen östlichen Strassenrand und der Baumreihe muss noch ein minimaler Abstand von 1 m gewährleistet werden. Dieser Annäherungsbereich muss von der Brünigstrasse Süd herkommend aus mind. 55 m gesehen werden können. Ebenfalls muss auf eine gute Beleuchtung des Annäherungsbereichs (also unter der Baumkrone!) geachtet werden. Um die Fahrbahn provisorisch auf die Höhe der Längsparkfelder zu heben, muss mit Belag angeschiftet werden. Infolge der Fahrbahnverschnenkung durch die Mittelinsel müssen mindestens vier Längsparkfelder vor und nach dem Fussgängerstreifen aufgehoben werden.

Falls nur der Trottoirabschnitt entlang der östlichen Fahrbahn für die Fussgänger geöffnet werden kann, muss der Fussgängerstreifen beim Schulhaus zwingend mit einer mindestens 1,5 m breiten Mittelinsel gesichert werden. Dies kann auf Kosten der Längsparkierung erfolgen. Es wird der Gemeinde jedoch sehr empfohlen, beide Trottoirabschnitte für die Fussgänger zu öffnen und auch in diesem Fall zu prüfen, ob der Fussgängerstreifen beim Schulhaus mit einer Mittelinsel geschützt werden kann.

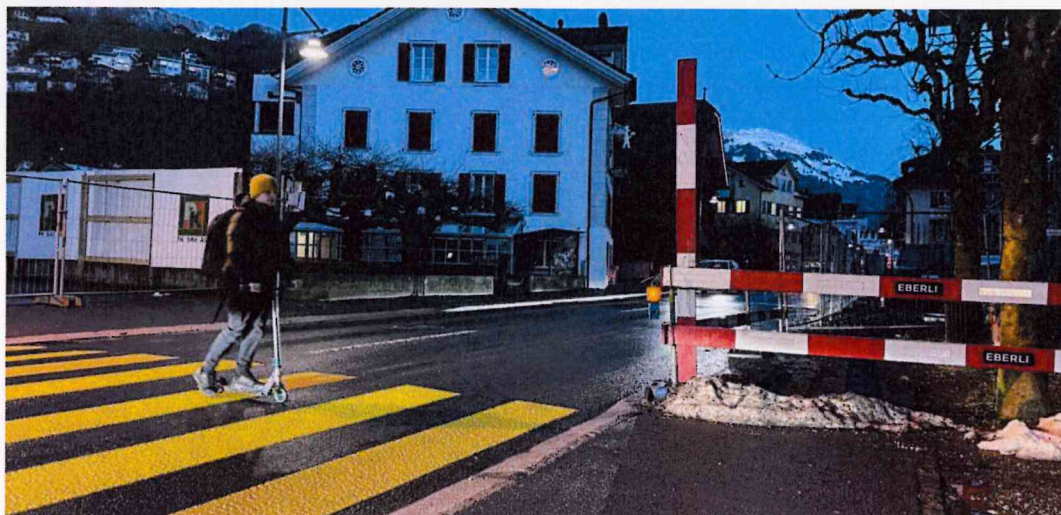
Abbildung 4: Fussgängerstreifen Gemeindehaus, östlicher Annäherungsbereich

Die Annäherungsbereiche des Fussgängerstreifens beim Gemeindehaus auf der westlichen wie auch auf der östlichen Seite der Fahrbahn sind infolge der Baustelleninstallationen und der Längsparkierung zu wenig gut sichtbar. Siehe dazu auch Abbildung 4.

Im Moment sind die Sichtweiten in die Annäherungsbereiche zu klein (siehe z. B. Abbildung 4: Fussgängerstreifen Gemeindehaus, östlicher Annäherungsbereich). Dieses Defizit wird durch die Öffnung der Trottoirs längs der Brünigstrasse behoben, sodass der erste Punkt als Begründung für eine Geschwindigkeitssenkung aus Art. 108 SSV nicht beigezogen werden kann.

Der Fussgängerstreifen bei der Baustelle Gemeindehaus kann im Zuge dieser Massnahmen entfernt werden.
